ВОССОЗДАНИЕ КОНСТРУКЦИЙ ГЛАВНОГО КУПОЛА ТРОИЦКОГО СОБОРА

RECONSTRUCTION OF DESIGNS OF THE MAIN DOME OF THE TROITSKY CATHEDRAL

Рассматривается применение большепролетных конструкций из клееной древесины при воссоздании объектов культурного наследия на примере главного купола Троицкого (Измайловского) собора в Санкт-Петербурге. Основной акцент сделан на обосновании применения конструкционного материала и расчетной схеме купольной конструкции.

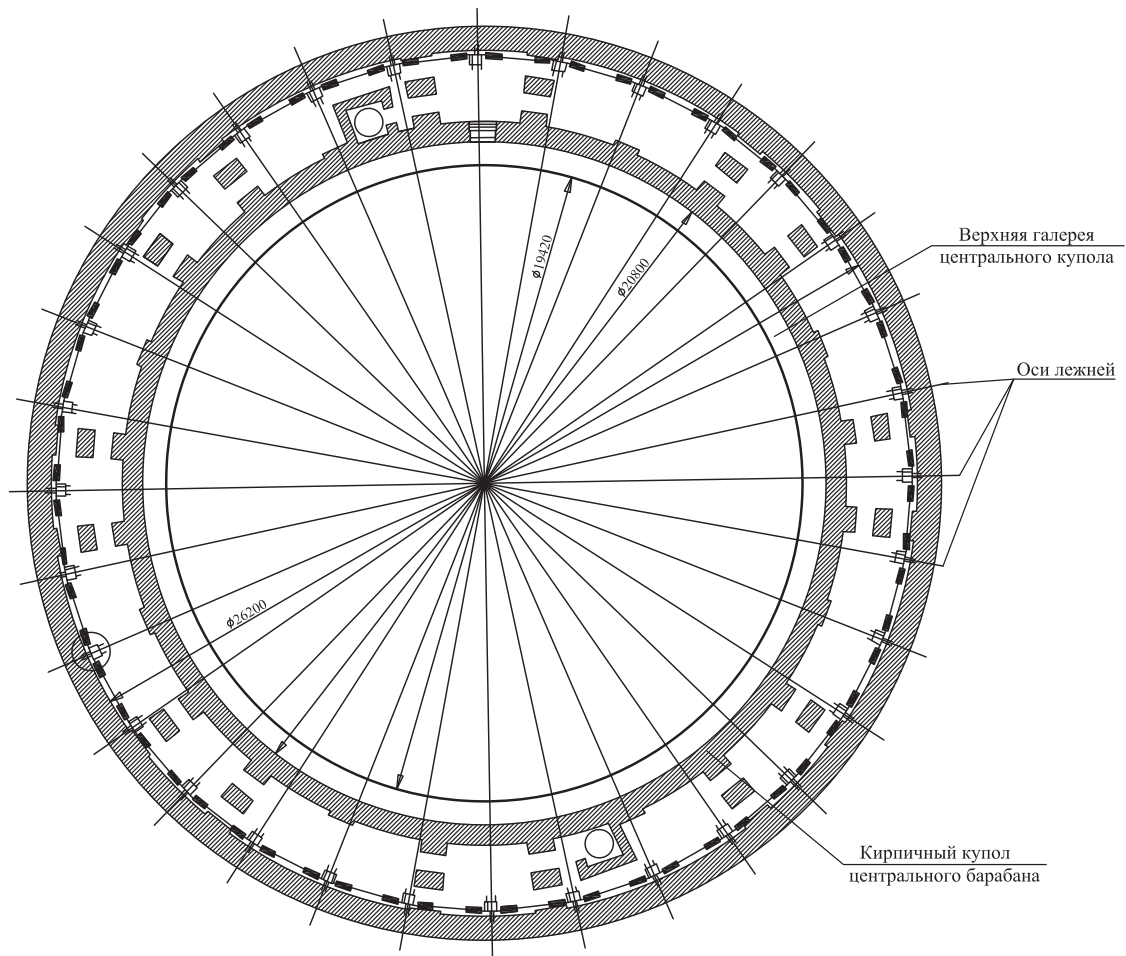
Рис. 1. Схема железобетонного распределительного кольца

На месте старых деревянных балок были возведены железобетонные балки (лежни), которые объединили между собой железобетонной плитой. Плита выполнена в виде кольца, прилегающего к отнесенной стене барабана (рис. 1).

Расчет плиты выполнен на восприятие распора от вновь возводимых деревянных арок и от кирпичного купола. Армирование кольца подбиралось также с учетом прочности кладки купола на растяжение.

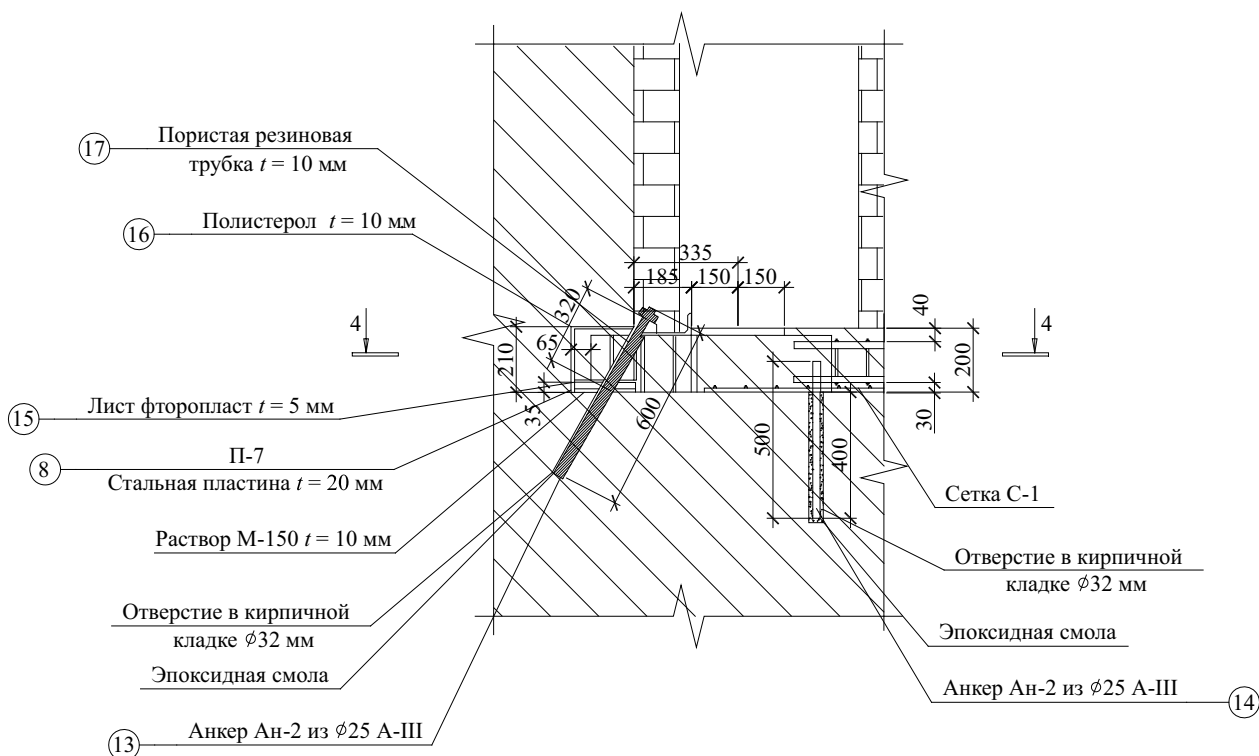
Рис. 2. Узел анкерки балок монолитного пояса

Для исключения передачи горизонтальных усилий с опорных балок на стену барабана и кладку свода, а также предотвращения влияния горизонтальных температурных деформаций балок по их торцам на границе с кладкой выполняются деформационные швы толщиной 10 мм. Для этого перед бетонированием балок по торцам устанавливаются прокладки из пенополистирола. Аналогично выполняются горизонтальные деформационные швы между верхом балок и кладкой и вертикальные швы. Между железобетонным кольцом и кладкой стены барабана также выполняется вертикальный деформационный шов (рис. 2, 3, 4).

Для исключения передачи горизонтальных усилий на стену барабана за счет трения опирающиеся балки на стену производится через стальную пластину с уложенным на нее фторопластовым листом. Для предотвращения возможности опрокидывания купола выполняется анкерка опорных балок к кладке стен барабана. Анкера выполняются из стальных шпилек (резьбовых штанг) длиной 600 мм, устанавливаемых на клею в пробуренные в кладке отверстия. После установки анкеров и до заливки бетоном балок на выступающие части шпилек, устанавливаемых

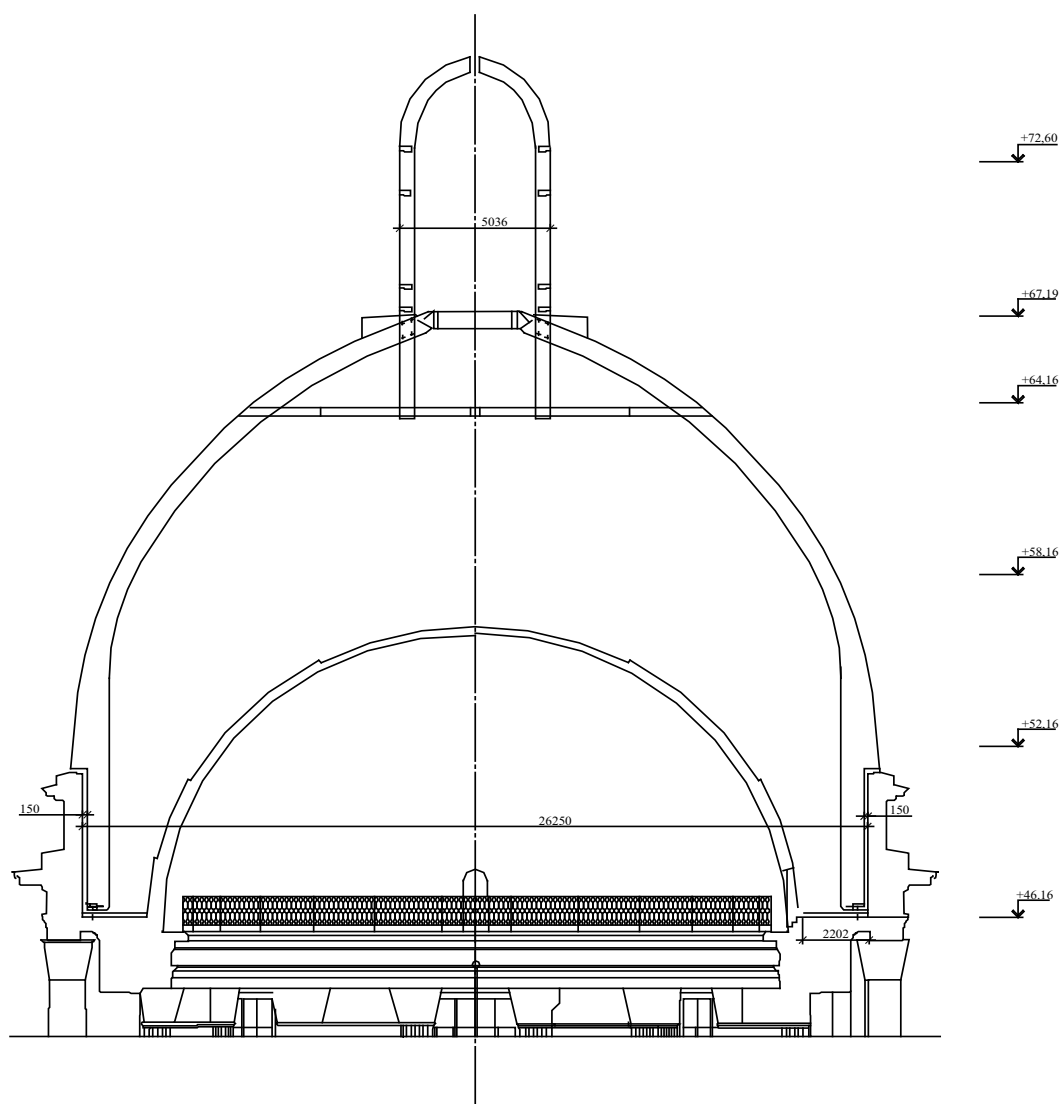
Рис. 5. Схема каркаса купола

Конструктивная схема деревянных конструкций купола ребристо-кольцевая. Распорные усилия от меридиональных ребер внизу передаются на железобетонное распределительное кольцо диаметром около 26 м, конструкция которого рассмотрена выше. Сжимающие усилия от ребер передаются на верхнее сжатое стальное кольцо высотой около 0,8 м и диаметром около 2,5 м (рис. 5).

Кольцо сварное двутаврового сечения с ребрами жесткости в местах опирания меридиональных ребер, которые жестко крепятся к полкам кольца на сварке через закладные детали арок.

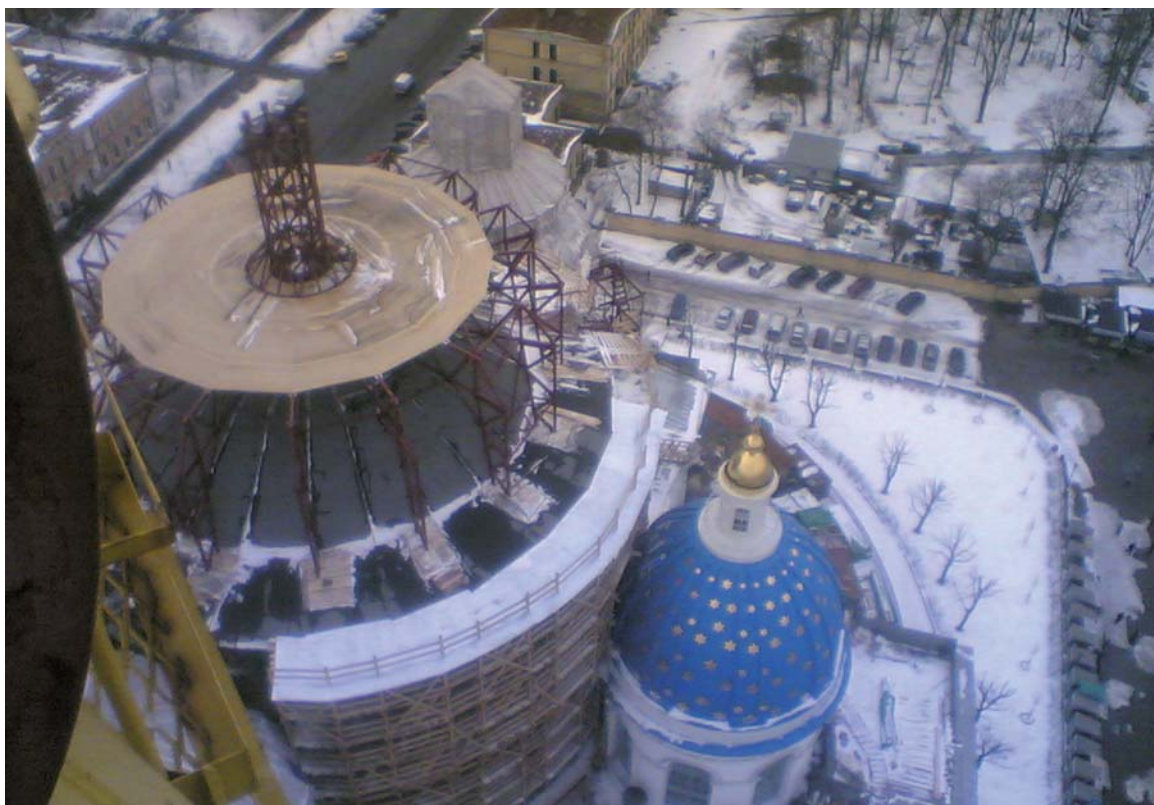
Рис. 6. Монтажный кондуктор (вид со стрелы башенного крана)

Укрупнительная сборка деревянных конструкций производилась на двух стапелях на строительной площадке. Для восприятия монтажных нагрузок и предварительного крепления ребер деревянных конструкций был запроектирован и смонтирован кондуктор из 16 колонн (связанных между собой горизонтальными и наклонными связями) высотой 11 м с площадкой (настилом) по верху колонн. На колонны кондуктора производилось опирание ребер купола при монтаже (рис. 6, 7). С настила кондуктора производился монтаж верхнего опорного кольца и креста. После сборки несущих конструкций купола кондуктор был демонтирован.

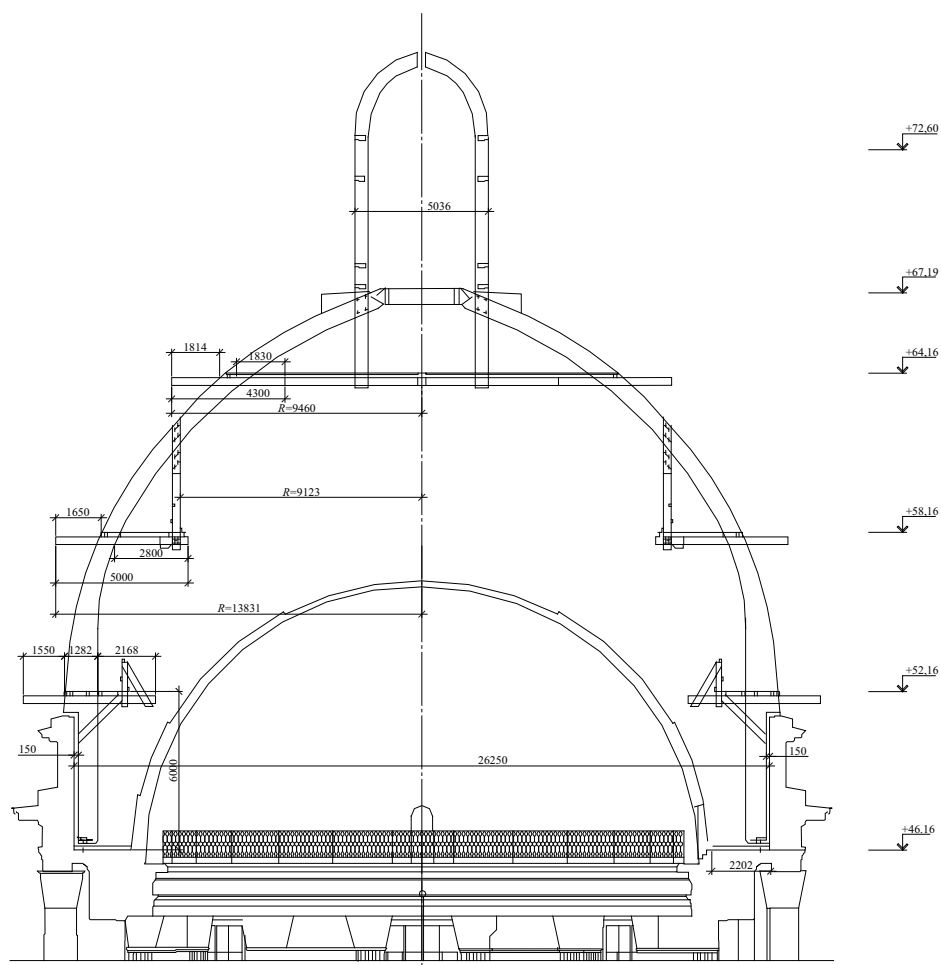
Рис. 8. Схема опорных конструкций лесов и площадок

Для монтажа обшивки купола (ламелей) и гуртов были смонтированы кольцевые неинвентарные леса и консоли, которые после окончания работ были демонтированы (рис. 8, 9, 10).
